# Galvaniserede, lukkede stolper nedstøbt i beton

## – risiko for eksplosion

**Erfaringsblad** 05 04 09

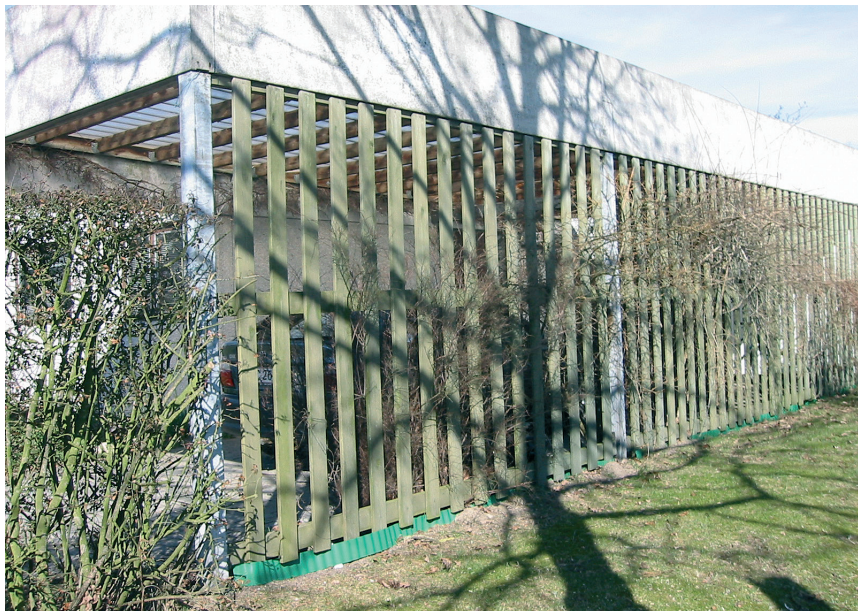
*Som følge af en personulykke gøres hermed opmærksom på risikoen for eksplosion ved boring i galvaniserede stolper, der er nedstøbt i beton. På baggrund af efterfølgende undersøgelser i tilsvarende bærende konstruktioner beskriver dette erfaringsblad dels årsagen til eksplosionen, dels hvordan fremtidige ulykker undgås. Eksplosionen skete i en stolpe i et UNIC 119 kædehus, men konstruktionen kan forekomme i andre bygninger. Fotografiet viser bærende, galvaniserede, lukkede stolper, hvor der er påmonteret et plankeværk.*

Stolperne (tykvæggede, varmgalvaniserede firkanttrør på 100 × 100 mm) er lukkede i toppen og støbt ned i et betonfundament.

Inden iværksættelse af arbejde på konstruktioner med galvaniserede rør er det vigtigt at få afklaret, om røret er lukket, lufttæt og har forbindelse med beton. I givet fald er der risiko for eksplosion – og arbejdet anbefales derfor udført af fagfolk med kendskab til farerne ved udførelsen.

Ved boring i lukkede, galvaniserede stolper, som er nedstøbt i beton, skal anvendes specialværktøj, bores med vandkøling og sikres at der ikke forekommer gnistdannelse ved borestedet. Den bedste fremgangsmåde er, at der bores to små huller i hver stolpe – fx et hul foroven og et foroven – så stolpen er ventileret.

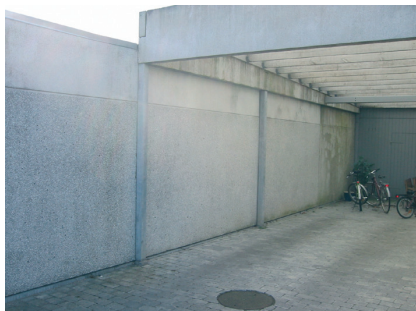
Prøveanalysen af en tilsvarende stolpe viste, at cirka halvdelen af luften i den lukkede stolpe bestod af hydrogen (brint), som er en yderst eksplosiv gas ved tilstedeværelsen af ilt.

Herudover konstateredes et overtryk i stolpen.

Som følge heraf sker der en eksplosion med stikflamme i det øjeblik, boret bryder igennem til hulrummet i røret.

Hydrogen dannes, når zink fra det galvaniserede rør kommer i forbindelse med beton og vand.

Da stolpen er lukket med en påsvejt plade foroven og nedstøbt i beton, kan den dannede hydrogen ikke slippe ud af røret – derfor dannes et overtryk i røret.

Selve eksplosionen er opstået som følge af enten varmeudviklingen ved boringen eller en gnist fra boremaskinen, som har antændt den udsivende gas fra røret.

Figur 1. Galvaniseret, lukket, bærende stolpe nedstøbt i beton.

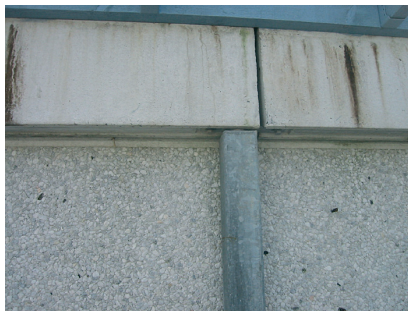
Figur 2. Galvaniseret stolpe med påsvejt plade foroven, som bærer en betondrager.
